STI-CMP 공정에서 Torn oxide 결함 해결에 관한 연구

A Study for the Improvement of Torn Oxide Defects in Shallow Trench Isolation-Chemical Mechanical Polishing(STI-CMP) Process

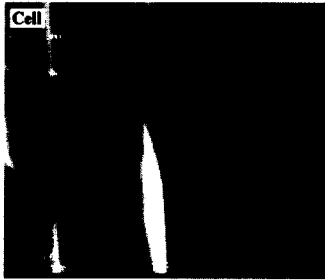
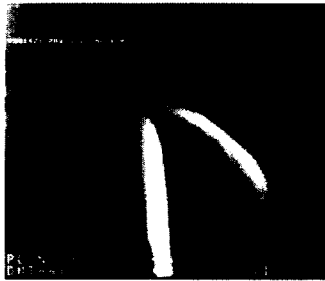
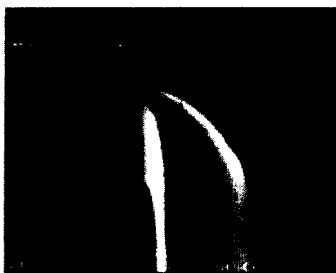
그림 6 Reverse Moat 산화막의 단면 SEM 사진
Fig. 6 Cross-sectional SEM photograph of a reverse moat oxide

1) 트렌치 위 산화막 모서리의 모형: STI fill의 두께가 두꺼워 질수록 reverse moat 공정 후에 생기는 트렌치 위의 산화막 모서리는 두뚝해지면서 완만한 경사를 이루게 되므로 연마시 초기의 압력을 받아도 뜯겨져 나가는 torn 산화막의 갯수가 줄어들게 된다. 그림6은 NSG (nondoped silica glass)박막을 열처리한 후, JOEL SEM으로 찍은 사진으로 STI Fill의 두께가 두꺼운 그림6의 (a)(b)의 산화막 모서리가 STI Fill의 두께가 얇은 그림 (c), (d)의 산화막 모서리보다 훨씬 안정되어져 있음을 알 수 있다.

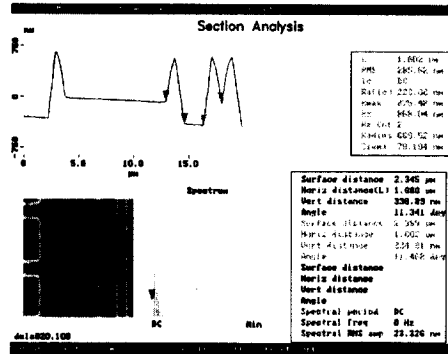
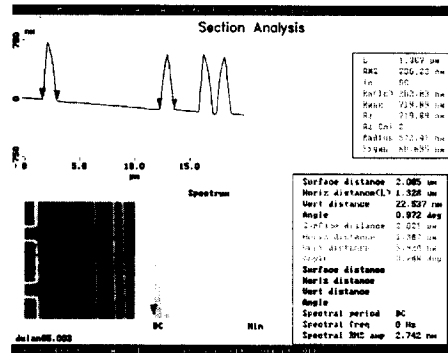
그림 7 Reverse Moat 산화막의 AFM
Fig. 7 AFM cross-section of a reverse moat oxide

2) Moat 지역과 필드지역의 두께 변화 : 그림7은 STI fill공정의 두께 변화에 따른 moat 지역과 필드 지역의 두께 변화를 프로파일러(profiler)로 측정된 AFM(atomic force microscope) 결과이다. 그림 7(a)는 moat 지역보다 필드 지역이 높기 때문에 그림 7(b) 보다 안정적인 구조를 이루고 있다. 그림7(a)에서 연마 초기에 뜯겨져 나간 부분과 뜯겨져 나간 산화막 때문에 생긴 필드지역의 패인 부분은 연마를 지속함에 따라 사라지게된다. moat 지역에서 떨어진 산화막은 nitride를 습식 식각 함으로써 제거될 수 있다.

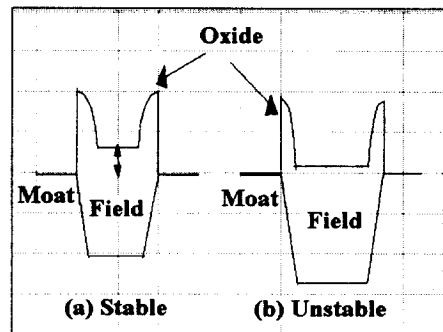
4) Trench depth의 균일성(uniformity) : 트렌치 깊이가 깊을수록 moat지역과 필드지역 사이의 두께가 낮아져 불안정한 구조를 이루게 되는 그림을 그림 8에 보였다. 일반적으로 STI 공정에서의 loading 효과 때문에 edge 부분이 다른 곳보다 깊게 되고 있다. 만약 edge 부분에서 STI fill의 두께가 낮고 트렌치 깊이가 깊게 되면 torn 산화막이 생기기 쉬운 불안정한 구조와 예리한 산화막 모서리를 형성할 것이다.

그림 8 트렌치 깊이의 비교
Fig. 8 Comparison of trench depth

2) 트렌치의 깊이가 깊게되면 필드의 박막이 낮아지므로 불안정한 구조를 이루기 때문에 torn 산화막 결합이 발생할 가능성이 증대되므로 균일도를 개선하여야 한다.

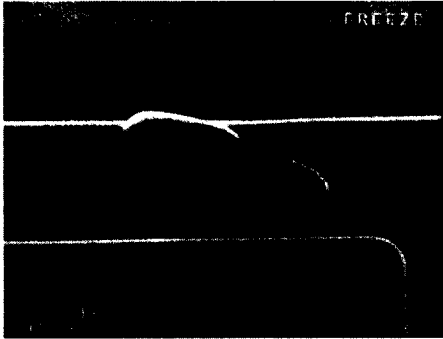
5) Pre-particle의 존재 : 그림 9에 보인 것과 같이 STI CMP 공정 전 트렌치 위의 산화막은 APCVD 방식으로 증착한 NSG 박막이다. 이 박막에 증착 particle이 존재하거나 연마하기 전의 particle이 존재하게 되면 산화막이 패이거나 뜯겨져 나가 torn 산화막 결함을 유발할 수 있다.

그림 9 Pre-particle이 형성된 결합의 SEM 사진

Fig. 9 SEM photograph of preparticle defect
