복합 가속열화를 통한 배전용 고분자 피뢰기의 장기 열화특성 예측

Longterm Aging Characteristics of Distribution Polymer Housed Surge Arresters by Multistress Accelerated Aging

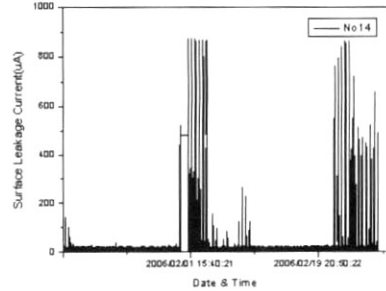
그림 3. 그룹 C 시료 표면누설전류(0~1,000시간).
Fig. 3. Surface leakage current of group C.

시험 중 표면 누설전류는 1,000시간이 경과하면서 경년품 시료(그룹 C, D)에서 그림 3과 그림 4와 같이 크게 증가하였다. 그림과 같이 누설전류가 증가하는 구간은 겨울주기의 주수구간으로써 자연상태에서 겨울철에 나타나는 높은 누설전류와 동일한 양상이며, 이들 시료가 가속시험 이전에 2년간의 현장 운전으로 표면에 다량의 오손물이 부착된 상태이기 때문으로 생각된다.

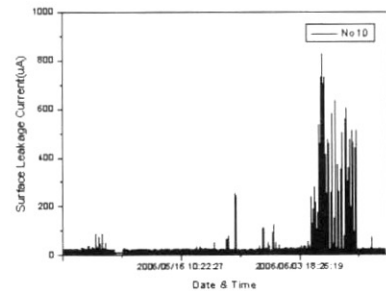
그림 5. 그룹 B 시료 표면누설전류(2,000~3,000시간).
Fig. 5. Surface leakage current of group B.

한편 2,000시간부터 3,000시간까지의 표면누설전류를 분석해 보면 이전까지 표면 누설전류가 크지 않았던 그룹 B 시료에서 그림 5와 같이 크게 증가하였다. 이러한 현상은 그룹 A시료 일부에서도 관찰되었다.

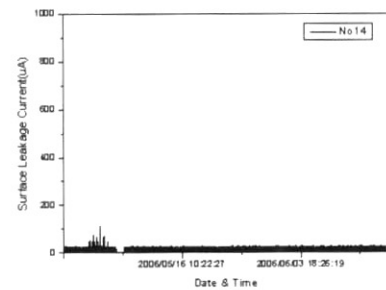
그림 6. 그룹 C 시료 표면누설전류(2,000~3,000시간).
Fig. 6. Surface leakage current of group C.

반면에 현재까지 큰 표면누설전류를 나타내었던 그룹 C와 그룹 D 시료들은 3,000시간 열화 후에는 그림 6과 같이 표면 누설전류가 현저히 감소하였다. 이와 같은 표면 누설전류의 변화는 피뢰기 표면이 어느 정도 오손된 후 강우 등에 의해 자연세정되는 특성을 가지기 때문으로 생각된다. 한편 3,000시간 가속 열화시험 중 전체누설전류와 저항분 누설전류는 온도와 함께 일정한 변화를 나타냈다. 이것은 피뢰기가 열화되지 않았음을 의미한다.

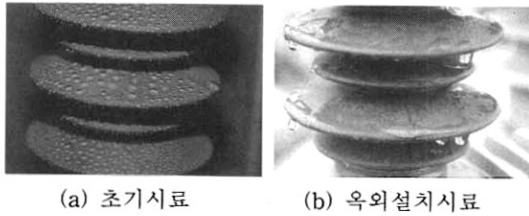
가속열화시험에 사용된 신품 시료와 옥외 실증시험장에서 3년간 설치된 경년품 시료에 대한 발수성을 측정된 결과 가속열화시험에 사용된 신품 시료의 경우 3,000시간 이후 발수성이 약간 저하되었으나 표면 미세구조는 거의 변화가 없었다. 그러나 그림 7과 같이 옥외시험장에 설치되어 자연열화 된 경년품 시료의 발수성은 현저히 저하되었다. 한편 2년간의 현장운전에 의해 미세균열이 존재하고, 발수성도 현저히 저하된 경년품 시료(그룹 C와 그룹 D)는 3,000시간 열화 후 그림 8과 같이 표면의 미세균열이 더욱 확대된 것으로 나타났으며, 발수성도 회복되지 않았다. 이와 같이 애관의 발수성 상실 및 표면균열은 부착성 오손물에 의해 발생함을 확인 할 수 있었다.

그림 7. 그룹 A(시료 #1)와 동일 제작사 경년품 시료의 발수성.

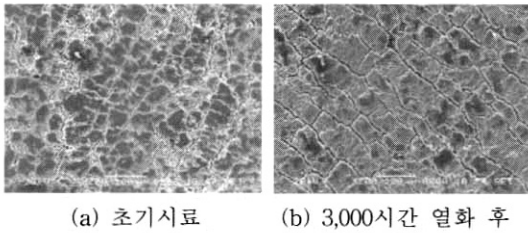
그림 8. 그룹 C(시료 #14)의 표면미세구조.

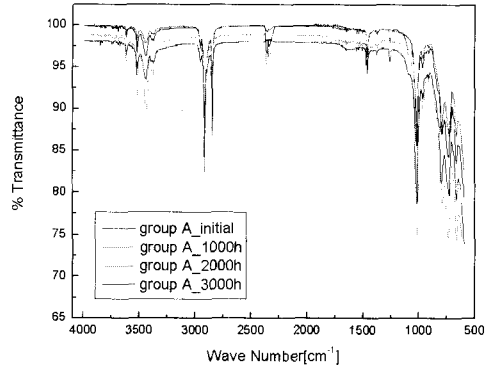
신품을 가속열화 시킨 그룹 A와 그룹 B 시료의 CH₂ 비대칭 결합은 열화로 인해 감소하는 경향을 나타냈으나, 경년품 시료를 가속열화 시킨 그룹 C와 그룹 D 시료는 해당피크가 매우 작게 나타났다. 이것은 표면에 부착된 오손물로 인해 FTIR 광원이 시료 표면까지 충분히 도달하지 못해 해당피크가 측정되지 않았기 때문이다.

그림 9. 그룹 A 시료 애관표면의 FTIR 결과.

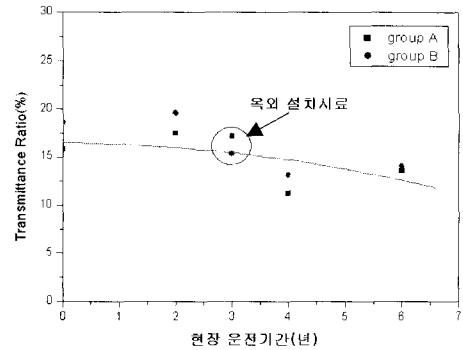
그림 10. 사용기간에 따른 2,916 cm⁻¹ 파수에서의 투과율.

시료의 측정결과를 분석대상에서 제외하고 그룹 A, 그룹 B 시료를 1,000시간, 2,000시간, 3,000시간 가속열화 한 것을 각각 2년, 4년, 6년간 현장에서 사용한 것으로 가정하면 사용기간에 따른 피크의 변화는 그림 10과 같이 나타나며, 이로부터 해당 피크의 감소경향을 예측하면 식(1)과 같다. 이때 x는 사용 년수이고 y는 CH₂ 결합의 잔류량을 나타낸다.

옥외실증설비에서 3년간 자연열화 된 시료의 측정 결과를 그림 10에 포함하더라도 동일한 관계가 성립하였다. 이것은 1주기의 가속열화가 현장에서 2년 정도 열화된 것과 유사한 효과가 있고, 이 논문에서 사용한 가속열화방법이 고분자 피뢰기의 열화 현상 예측에 사용될 수 있음을 나타낸다. 한편 식(1)로 부터 CH₂ 비대칭 결합이 완전히 소멸되는 시점을 계산하면 약 12.7년이 된다.

이것은 국내에서 사용 중인 고분자 피뢰기는 13년 정도 현장에서 운전될 경우 애관 표면의 고분자 사슬이 대부분 절단되어 고유 특성을 상실할 수 있음을 의미한다.

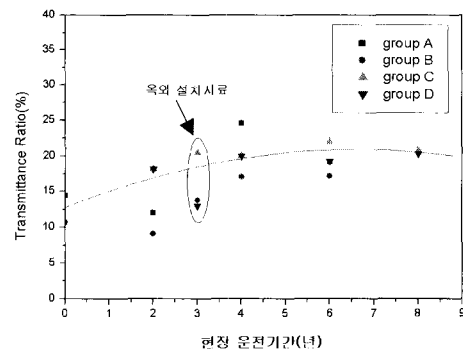
그림 11. 사용기간에 따른 1,014 cm⁻¹ 파수에서의 투과율.

한편 내트래킹 성능 향상을 위해 첨가하는 ATH 성분을 측정 한 결과, 그림 11과 같이 초기에는 약간 증가하지만 서서히 감소하는 경향을 가진다. 이러한 증가 후 감소 특성은 고분자 재료의 오손특성과 관련이 있는 것으로써, 초기에는 오손물 축적과 함께 초킹되어 표면에 잔류하는 양이 증가하나 계속적인 표면방전과 주수로 인해 세정되면서 감소하는 것으로 추정된다.

여기서 x는 사용기간이고 y는 ATH의 잔류량이다. 이 식으로부터 표면에서 ATH 성분이 완전히 소멸되는 시점을 계산하면 약 17.2년이 된다.

한편 그룹 C 시료와 그룹 D 시료는 현장운전 2년에 가속열화에 6년 효과를 더해 8년 열화된 것으로 가정하였으며, 옥외시료는 실제 설치기간인 3년을 현장 운전기간으로 표시하면 그림 11과 같이 신품을 가속열화 한 시료의 분석결과로부터 얻은 감소특성과 일치하는 것을 확인할 수 있다. 그러므로 국내에서 사용되고 있는 고분자 피뢰기 애관은 약 17년 정도 현장에서 열화 될 경우 표면에서 ATH가 소멸되어 트래킹 성능이 저하 될 것으로 추정된다.

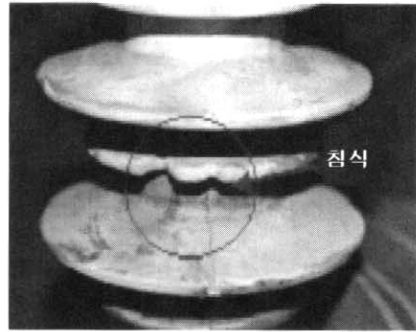
그림 12. 애관의 침식.
Fig. 12. Erosion of housing.

3,000시간 동안의 가속열화시험을 종료한 후 시료를 육안으로 관찰한 결과 일부 시료에서는 심각한 손상이 나타났다. 대부분 시료의 브라켓은 변색되고, 금속캡이 부식되었으며 특히 그룹 C 시료의 경우에는 금속 너트가 심하게 부식되고 브라켓에서 트래킹 흔적도 발견되었으며, 그림 12와 같이 날개 끝부분과 시스에서 침식현상이 관찰되었다. 이는 표면누설전류에 의한 것이며, 애관 재질의 설계불량 때문이다.
