## 수변전설비에서 접점 불량에 따른 열 및 전기 분포 해석

### The Analysis of Temperature and Electric Field due to Contact Failure in Power Substation

**Abstract:** Although there are existing Residual Current Protective Device (RCD) including detect electric leakage and elements such as short circuit and surge, the occurrence of incidents caused by electric faults, including fire, are still constant. The purpose of this study is to analyze the causes of accidents through the electric field distribution in the interpretation of the fault contact breaker. Simulation results by the arc fault has shown the convergence of temperature and electric field to the defect. Through their simulation results, the main cause of erosion phenomena in circuit breaker bar is the electric arc by concentration of electric field not due to dissolve by temperature.

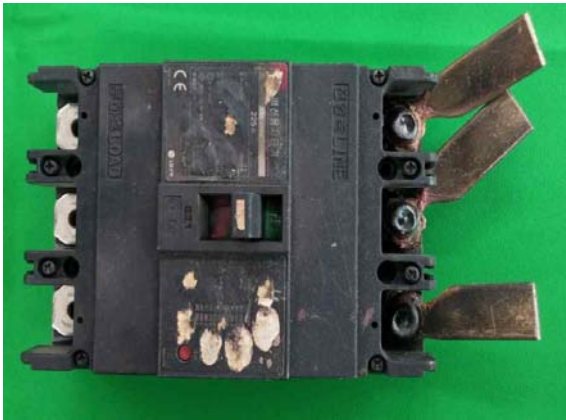
Fig. 1. Breaker on arc aging.

그림 1은 배선용 차단기에서 발생하는 아크에 의해서 바가 녹은 모습을 볼 수 있으며, 이러한 현상이 계속 진전되면 바가 절단되거나 아크가 외부의 인화물질에 붙어 화재가 발생하게 된다.

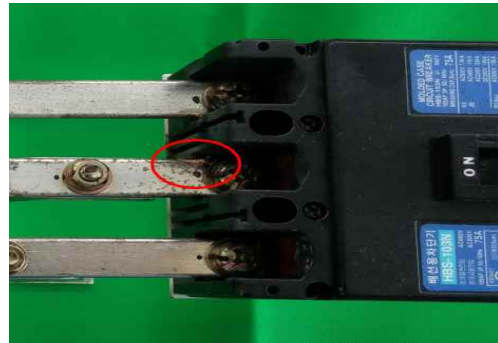
**Fig. 4.** Breakers at aging.

그림 4는 아크 발생으로 손상된 배전용차단기를 나타내고 있다.

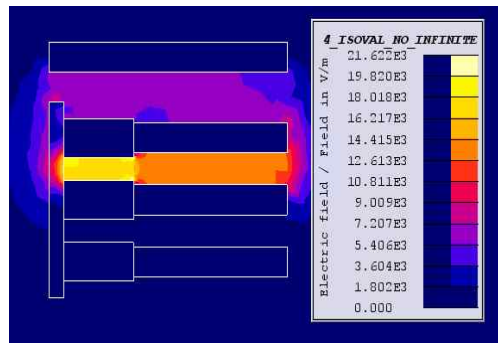
**Fig. 5.** Breakers at steady state.

그림 5는 정상상태에서의 배전차단기의 전계분포도를 나타낸 것이다. 대부분의 전계는 R상과 S상 사이에 많이 몰려있는 것을 확인할 수 있었으며, 바와 차단기의 접점 부분의 모서리 부분에서  $2.5673 \times 10^4$  [V/m]의 높은 전계가 집중되는 것을 확인할 수 있었다.

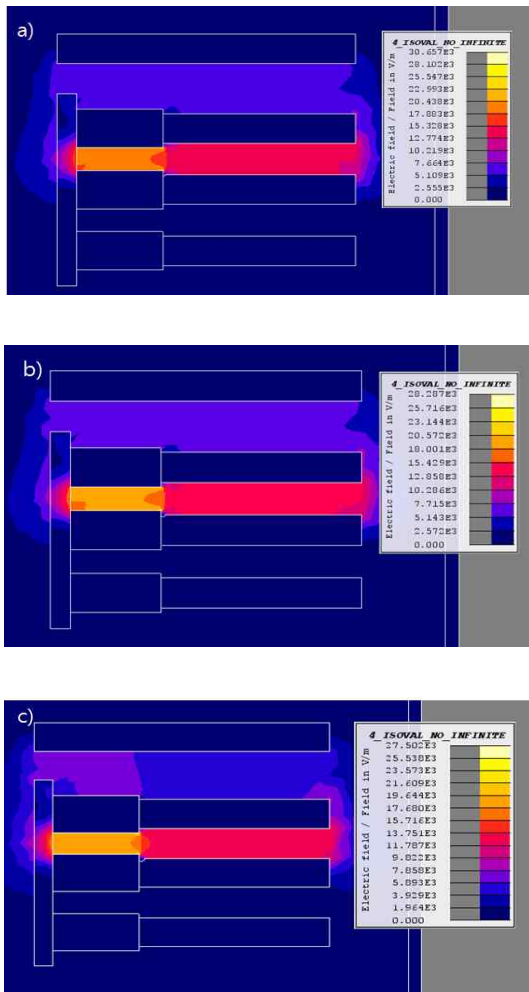
그림 6은 전계가 집중되는 영역에서 손상의 크기를 변화시킬 때의 전계 분포도를 나타낸 것으로 결함의 크기가 커질수록  $2.5673 \times 10^4$  [V/m]이었던  $\phi 2$  [mm] 결함에서 전계가  $2.5573 \times 10^4$  [V/m]로 줄어들었으며,  $\phi 6$  [mm]에서는  $2.0438 \times 10^4$  [V/m]로 떨어짐을 확인할 수 있었다. 이에 반해 결함위치에서의 전계는 결함이 없을 때에는  $4.7716 \times 10^3$  [V/m]이었던 전계가  $\phi 2$  [mm] 결함 시료에서는 결함부분의 전계가  $5.1865 \times 10^3$  [V/m]로 증가하였으며,  $\phi 6$  [mm]에서는  $9.2615 \times 10^3$  [V/m]로 커짐을 확인할 수 있었다. 이러한 현상은 접점의 모서리에 집중되는 전계가 결함이 커짐으로 인해 결함부분에 전계가 확산되기 때문이라고 생각된다.

Fig. 6. Breakers by aging size, a) S-1, b) S-2, and c) S-3.

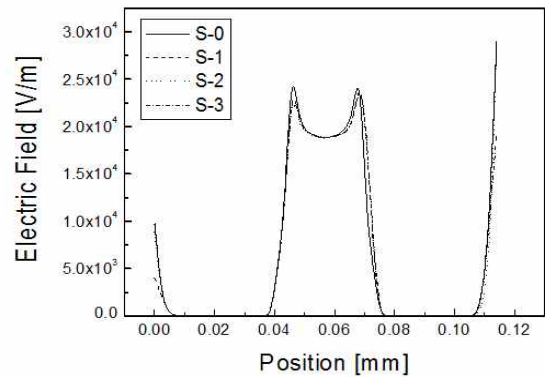
Fig. 8. Electric field at terminal.

그림 8에서 보는 바와 같이 접점의 전계의 세기는  $26.95 \times 10^3 [V/m]$ 에서  $25.59 \times 10^3 [V/m]$ 로 줄었으며, 결함으로 인해 전계의 피크 위치가 결함 쪽으로 이동하는 것을 확인할 수 있었다. 이것은 결함으로 인해 전계가 결함에 집중되기 때문이라고 생각된다.

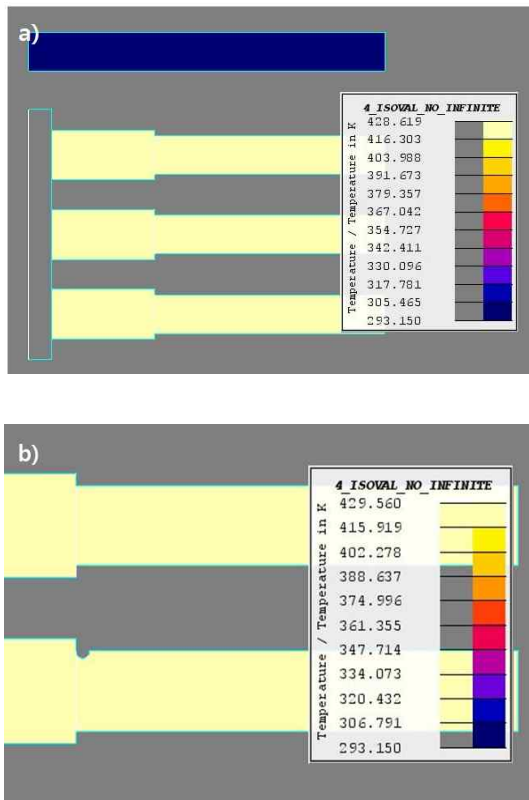
그림 9는 차단기에서의 열 분포도를 나타낸 것으로 3상 단자와 바에서의 열 분포가 고르게 퍼져있는 것을 확인할 수 있었으며, 발생온도는 절대온도  $428[K]$ 를 나타내고 있었으며, 주변 공기 중의 온도는 설정된 주변 온도와 동일하게 나타났다. 그림 b)는  $\phi 6[mm]$ 인 결함 분포도를 나타낸 것으로 결함이 없는 형상과 동일한 온도 분포를 나타내었으며, 결함 부분에서의 온도 집중도는 발생하지 않았다. 이를 통해 전류에 의해 발생한 열은 모두 구리로 구성된 단자와 바에 집중되고 있으며, 결함은 온도의 집중현상에 관련이 없음을 확인할 수 있었다.

Fig. 9. Thermal distribution at the breaker. a) S-1 and b) S-3.
