## 수변전설비에서 접점 불량에 따른 열 및 전기 분포 해석

### The Analysis of Temperature and Electric Field due to Contact Failure in Power Substation

**Abstract:** Although there are existing Residual Current Protective Device (RCD) including detect electric leakage and elements such as short circuit and surge, the occurrence of incidents caused by electric faults, including fire, are still constant. The purpose of this study is to analyze the causes of accidents through the electric field distribution in the interpretation of the fault contact breaker. Simulation results by the arc fault has shown the convergence of temperature and electric field to the defect. Through their simulation results, the main cause of erosion phenomena in circuit breaker bar is the electric arc by concentration of electric field not due to dissolve by temperature.

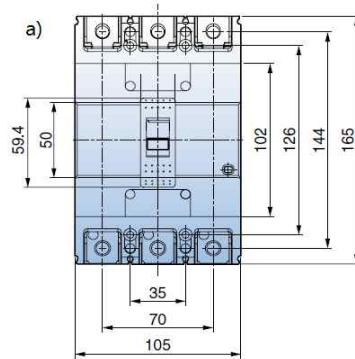
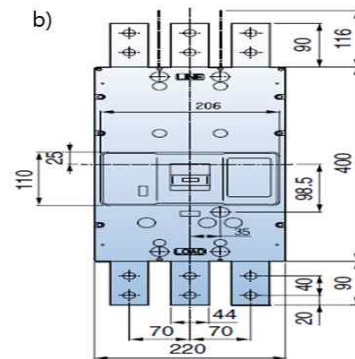
Fig. 2. Dimension of circuit breaker. a) 250AF and b) 1,200AF.

배전반에서 아크에 의한 부식의 대부분은 배전차단기의 접점 부분에서 발생하는 것을 확인할 수 있었다. 이에 시뮬레이션은 배전차단기의 바를 형상화하기 위해 시중에 판매되는 1,200AF용 배전용차단기의 사이즈를 적용하였다.

그림 2는 시중에서 생산되고 있는 배전용 차단기의 형상을 나타내고 있다.

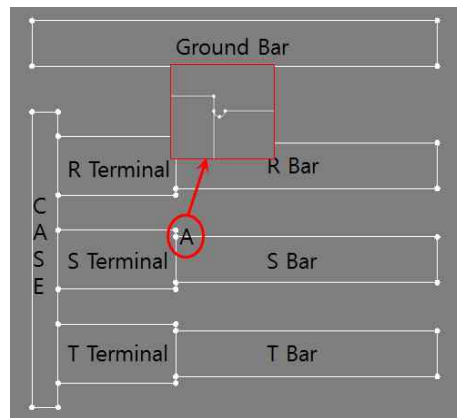
Fig. 3. Shape of simulation.

그림 3은 시뮬레이션을 위한 모델링 이미지를 나타낸 것으로 단자 아래쪽에 연결바를 설치한 경우이다. 그림에서 A부분에서 아크에 의한 열화 현상이 주로 발

생하기 때문에 시뮬레이션에서 A부분에 아크에 의한 손상을 임의적으로 제작한 것으로 표 1에서 열화 크기에 대해서 나타내고 있다.

열화의 종류는 아크에 의해 바가 녹는 현상이 발생하므로 녹은 영역의 크기를 1 π, 4 π, 9 π[mm<sup>2</sup>]으로 변화시켰다.

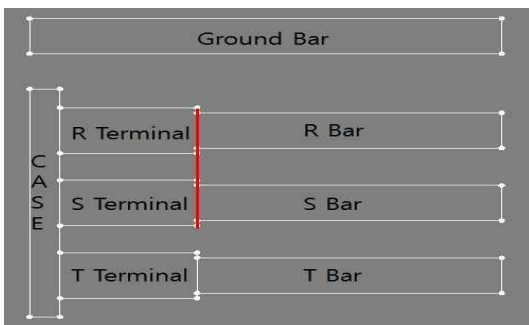
Fig. 7. Electric field detection position.

접점에서의 전계 변화를 보기 위해 그림 7의 붉은 선으로 나타낸 부분에서의 전계값을 도출해보았다.

그림 8에서 보는 바와 같이 접점의 전계의 세기는  $26.95 \times 10^3 [V/m]$ 에서  $25.59 \times 10^3 [V/m]$ 로 줄었으며, 결함으로 인해 전계의 피크 위치가 결함 쪽으로 이동하는 것을 확인할 수 있었다. 이것은 결함으로 인해 전계가 결함에 집중되기 때문이라고 생각된다.
