계면활성제가 첨가된 염수용액에 따른 폴리머 애자의 트래킹 성능 평가

Tracking Performance Test of Polymer Insulator with Salt Solution which is added Surface Active Agent

In this paper, the tracking performance of polymer insulator with salt solution which is added surface active agent. The diagnosis of insulator sample has been analyzed by leakage current and visual examination, STRI guide and thermal image camera.

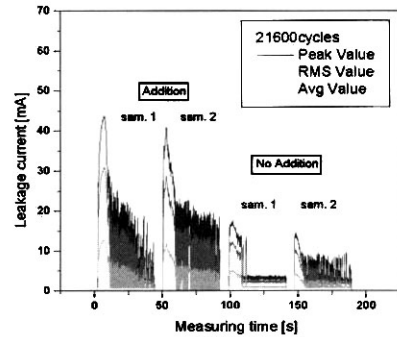
(a) 10 사이클

(b) 21600 사이클

그림 3. 사이클 진행에 따른 누설전류.
Fig. 3. Leakage current with cycles.

그림 3은 시험 초기 10 사이클, 21600 사이클을, 그림 4는 21600 사이클 휴지시간, 30000 사이클 일 때의 누설전류를 각각 나타내었다. 초기의 누설전류 값을 보면 시료 1보다 시료 2가 약간 더 크며 계면활성제 첨가된 것과 첨가되지 않은 것의 차이는 거의 나타나지 않았다.

21600 사이클일 때의 누설전류를 비교해보면, 계면활성제가 첨가된 것과 첨가되지 않은 것의 차이가 크게 나타나는 것을 알 수 있다. 피크값을 보면 첨가된 것은 시료 1이 45 mA, 시료 2는 42 mA, 첨가되지 않은 시료 1은 약 18 mA, 시료 2는 14 mA였다. 휴지시간 후의 누설전류를 보면, 첨가되지 않은 시료는 현저히 누설전류가 감소되지만, 첨가된 시료는 약 20 mA 정도의 값이 유지되고 있

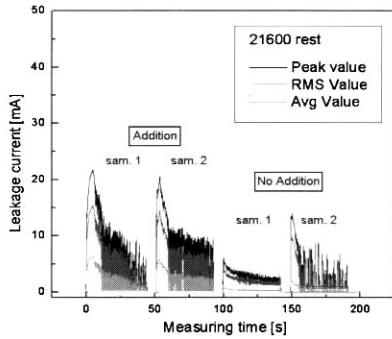
(a) 21600 사이클 휴지타임

(b) 30000 사이클

그림 4. 사이클 진행에 따른 누설전류.

Fig. 4. Leakage current with cycles.

콘 고무는 발수성의 회복 특성이 우수한 반면에 EPDM은 이의 특성이 나타나지 않았기 때문이다. 30000 사이클(시험 종료 시점)일 때도 계면활성제를 첨가한 것과 첨가되지 않은 것의 차이는 시료 1의 경우, 첨가된 것이 약 1.3배 정도 보다 높은 값을 보였다.
