논문 20-2-16

적외선 방사 카메라를 이용한 PMMA 트래킹 열화에 관한 연구

A Study on the Tracking Aging of PMMA using Infrared Radiation Camera

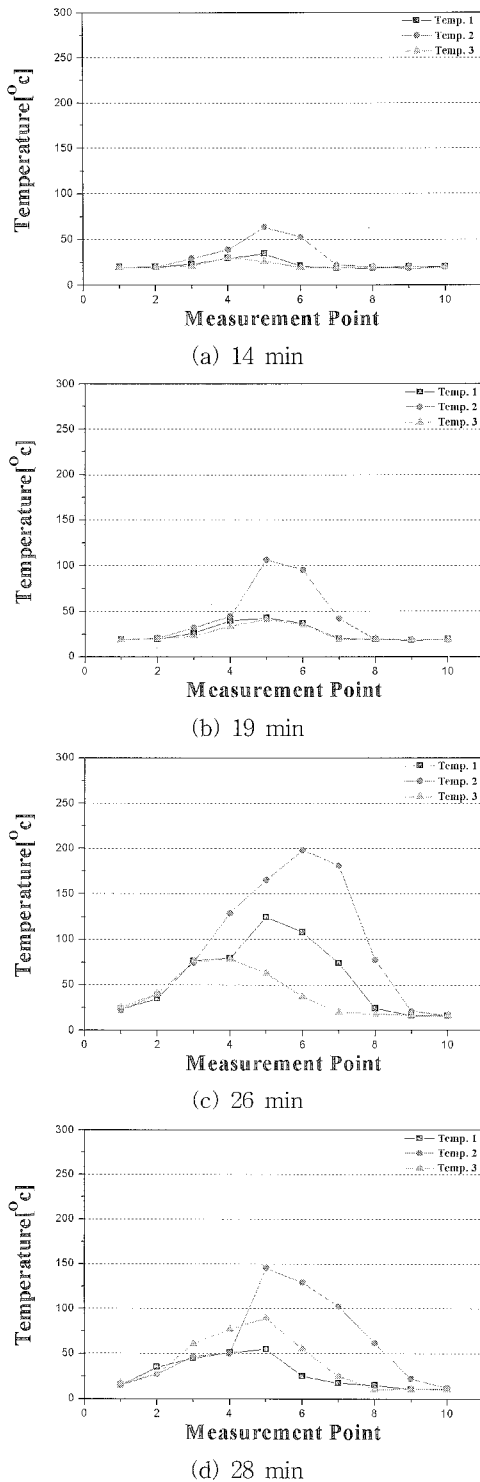
그림 4. 4.5 kV 인가상태의 온도분포 (BDT 85 min).
Fig. 4. Temperature distributions of PMMA using IEC-60587 method applied to 4.5 kV.

그림 4의 (a)와 (b)는 온도분포를 30개의 샘플링 지점을 임의로 선택하여 추출한 값으로, 열화 진행 시간은 14 min과 19 min이다. 이것은 열화초기의 상태를 나타내고, 측정된 전체의 온도분포는 100 °C미만이었다. 그러나, 그림 4(c) 및 (d)는 열화시간이 26 min와 28 min로서, 열화의 진행에 따라 표면의 온도가 약 200 °C미만까지 상승하였다.

그러나 열화가 진행되면서, 온도가 100 °C정도로 다시 하강하는 경우가 관측되는데, 이것은 표면에 다수의 건조대가 형성되기 때문에 트래킹 열화에서 발생하는 전계가 완화되는 것으로 판단되며, 일정한 트랙을 형성한 후에는 오손액 증발에 의해 넓은 영역에서 건조대가 생성됨에 따라 전계집중 현상이 줄어들고, 일시적으로 높은 온도분포의 정체가 나타나는 것으로 고찰된다. 그러나 열화영역 III으로 분류되는 절연파괴 직전의 단계에서는 약 250 °C 이상의 높은 온도분포가 고찰되고 트래킹 파괴가 급격히 진행 된다.

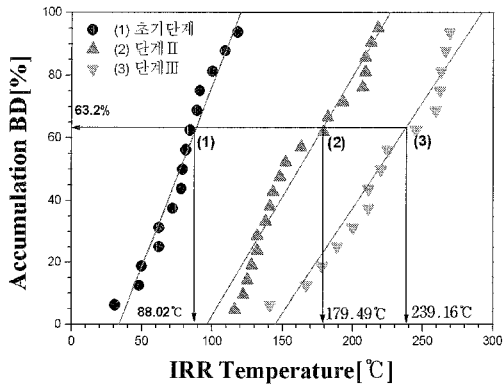
그림 5. 적외선 온도에 따른 열화단계별 누적파괴 확률.

Fig. 5. The accumulated breakdown probability of aging step according to the IRR temperature.

적외선 카메라를 이용한 온도분포를 측정하여 척도파라미터와 형상 파라미터를 구하였다. 척도파라미터(Measuring Parameter)는 누적 파괴확률에 따른 IRR 카메라의 온도분포를 도시하여 63.2 %의 값을 표시한다. 그림 5는 척도파라미터의 측정된 표면 온도에 따른 누적절연파괴 확률을 열화영역별 단계로 구분하여 재해석한 결과이다. 형상 파라미터(Shape Parameter)는 와이블 분포 방정식의 변형으로 각 시료의 형상파라미터를 구할 수 있다. 위에서 구해진 형상과 척도파라미터를 이용한 와이블 분포함수 대입으로 각 단계별 적외선 방사 카메라의 온도 분포를 도시하였으며, 파괴확률에 따른 수명 예측값을 1 %~99.99 %의 범위내에서 파괴수명을 예측한 결과를 그림 6에 나타내었다.

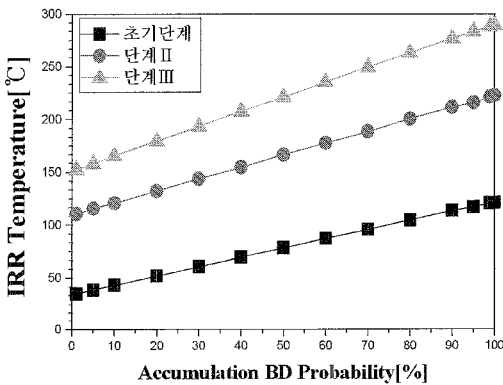
그림 6. 파괴 확률에 따른 적외선 온도분포.

Fig. 6. IRR temperature according to the probability accumulation.
