## 옥내 배선계통에서 직렬 아크의 검출과 판별

### Detection and Identification of the Series Arc in an Indoor Wiring System

**Abstract:** Most series arcs lead to electrical fires that cannot be interrupted by circuit breakers, because the arc's current is outside the breaker's operating range. In this paper, experiments were conducted on the detection and identification of series arcs to prevent electrical fires. Plugs and outlets specified in KS C 8305 were deteriorated to replicate arc faults commonly found in fields. The characteristics of series arcs resulting from various types of loose connections were determined by analyzing the frequency spectra and phase distributions of detected arc pulses. The results showed that the simulated arc defects used in this study were more similar to actual arc phenomena than the existing arc generator specified in UL 1699. In addition, loose connections, such as wire-wire, terminal-wire, and outlet-plug, can be identified by phases of 0°, 180° and 360°, respectively. These phases can be detected by a band pass filter with a frequency range of 5~10 MHz, which can be used as the trip signal for circuit breakers.

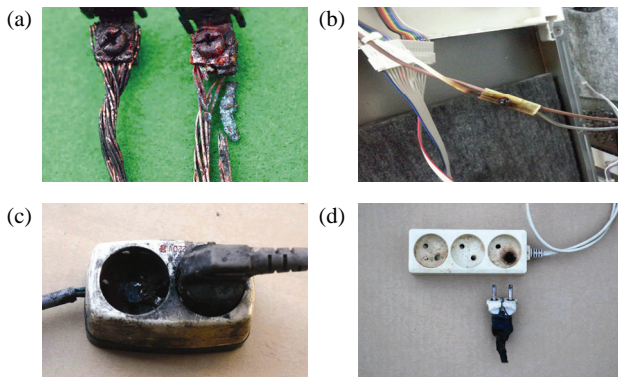
**Fig. 1.** Electrical fire caused by series arc. (a) Terminal, (b) connector, and (c) & (d) outlet.

그림 1은 옥내 배선에서 직렬 아크로 인해 화재가 발생한 증거물 사진이다. (a)는 터미널 측에서 꺾임으로 인한 부분 단선에 의해 직렬 아크가 발생했다. 이 경우 배선의 눌림이나 반복 꺾임, 장력에 의해 배선이 부분적으로 절단되어 전선의 표면적이 감소하여, 같은 전류량에도 더 많은 발열이 나타난다. (b)는 커넥터 상호간 접속 불량으로 발화가 일어난 경우이며, (c)와 (d)는 전기화재의 가장 빈번한 원인인 접속기에서의 접속 불량이다 [6].

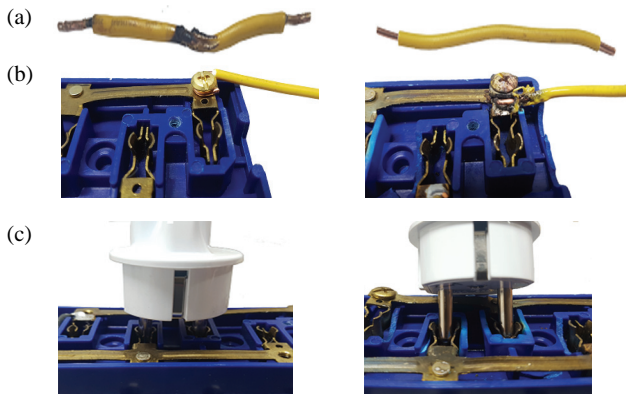
**Fig. 2.** Artificial defects (left-normal, right-abnormal). (a) Wire-wire (partial disconnection), (b) terminal-wire (loose contact), and (c) outlet-plug (bad connection).

그림 2는 직렬 아크 결함을 제작한 것으로, UL 1699에 규정된 탄소-구리봉보다 실제 현상과 동일한 모의가 가능하다. UL 1699의 직렬 아크 발생기에서 만들어지는 전류 파형의 영점 지연(shoulder)은 접속부가 잠시 동안 완전 개방이 되었다가 다시 접촉하는 순간으로, 실제 아크보다 수~수십 배 길게 나타난다.

(a)는 전선 - 전선에서의 부분 단선을 모의하였으며, 이는 전선이 무거운 물체에 짓눌렸거나 비틀림 등으로 인한 손상을 의미한다. (b)는 터미널 - 전선의 접속 불량으로, 부실시공이나 경년 풀림 등의 경우이다. (c)는 사용자가 간과하기 쉬운 접속기 - 플러그의 접속 불량으로, 접속기에 잦은 끼움과 분리의 반복으로 접속 도체부가 마모되거나 이완되어 헐거워지면 접속저항의 증가로 발열된다.

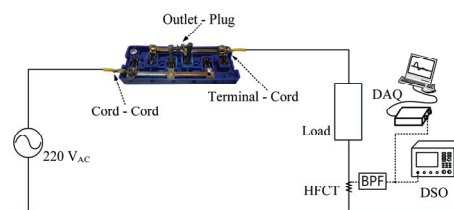
**Fig. 3.** Configuration of the experimental setup.

그림 3은 직렬 아크 결함 3종에 대한 모의 실험계를 나타낸 것으로, 부하는 최대 3 kW까지 변환이 가능한 전열기(저항성)이다. 직렬 아크는 1 Hz ~ 20 MHz의 주파수 특성을 갖는 고주파변류기(HFCT)로 검출하였

다. 단일 아크 신호의 검출을 위해 대역통과필터를 사용하였으며 차동프로브로 전원위상과 동기화하였다. 신호 수집 및 분석에는 12 bit, 100 MS/s의 데이터취득장치(DAQ) 모듈과 오실로스코프를 사용하였다.

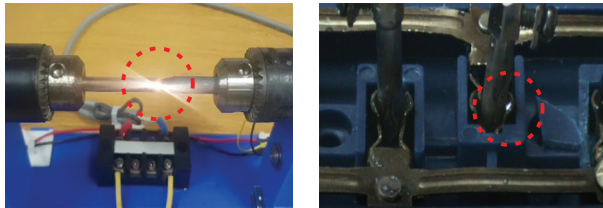
Fig. 4. UL 1699 electrode (left) and outlet defect (right).

그림 4는 UL 1699에 규정된 아크 발생장치와 본 실험에서 제작한 접속기에서 발생한 아크를 비교한 것이다.

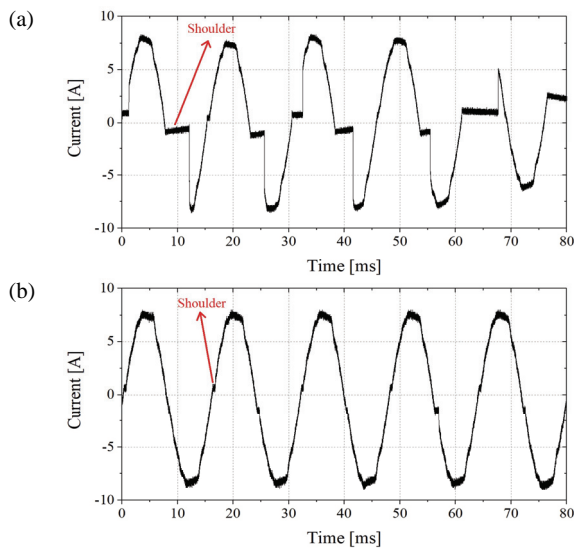
Fig. 5. Arc current waveforms. (a) UL 1699 simulator and (b) experimental setup.

그림 5는 각각의 아크발생장치에서 검출된 전류 파형을 나타낸다. 영점지연 구간에서 아크 방전이 일어나며 아크 신호가 검출되는데, UL 1699의 탄소-구리봉의 경우 영점지연 현상이 2~8 ms이지만, 제작한 결함에서는 0.2~1 ms로, 실제 배선에서 초래하는 아크 현상과 유사함을 알 수 있다.

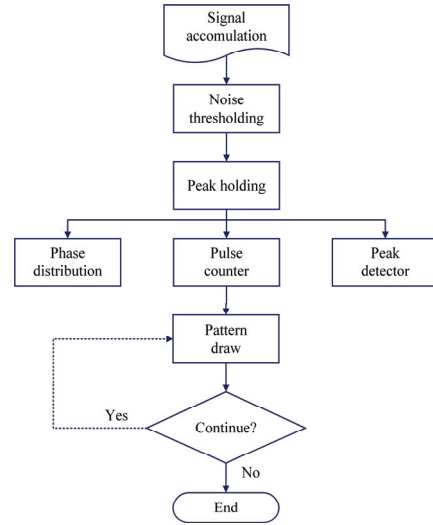
Fig. 6. Analysis algorithm. of series arc.

그림 6은 LabVIEW 기반으로 설계한 직렬 아크의 분석 알고리즘이다. 대역통과 필터를 거친 신호로부터 아크 펄스의 위상과 크기를 데이터베이스에 축적한다. 각각의

데이터는 배열로 저장되며, 잡음 제거(noise threshold) 과정을 거쳐 위상별로 최댓값을 저장한다. 직렬 아크의 측정은 30초(1,800주기) 동안 진행된다.

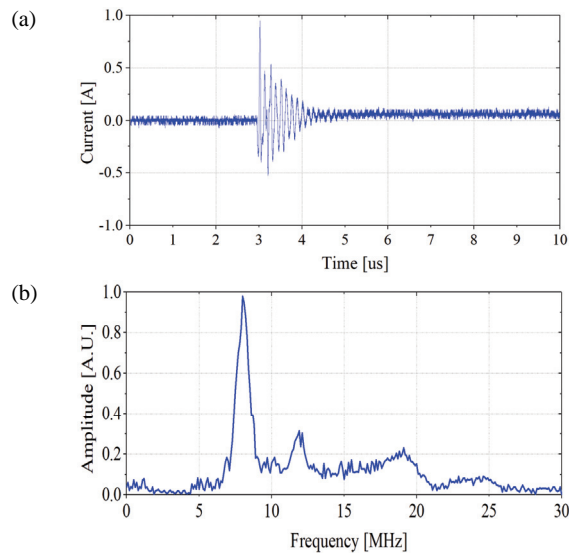
Fig. 7. Single pulse. (a) Time domain and (b) frequency spectrum.

그림 7(a)는 필터를 통해 검출된 아크 신호 파형이

다. 각 결함별로 단일 펄스를 측정된 결과에서는 특이점을 발견하기 힘들었지만, 주파수 스펙트럼으로부터 직렬 아크의 검출을 위한 최적 주파수는 5~10 MHz임을 알 수 있다 [10].

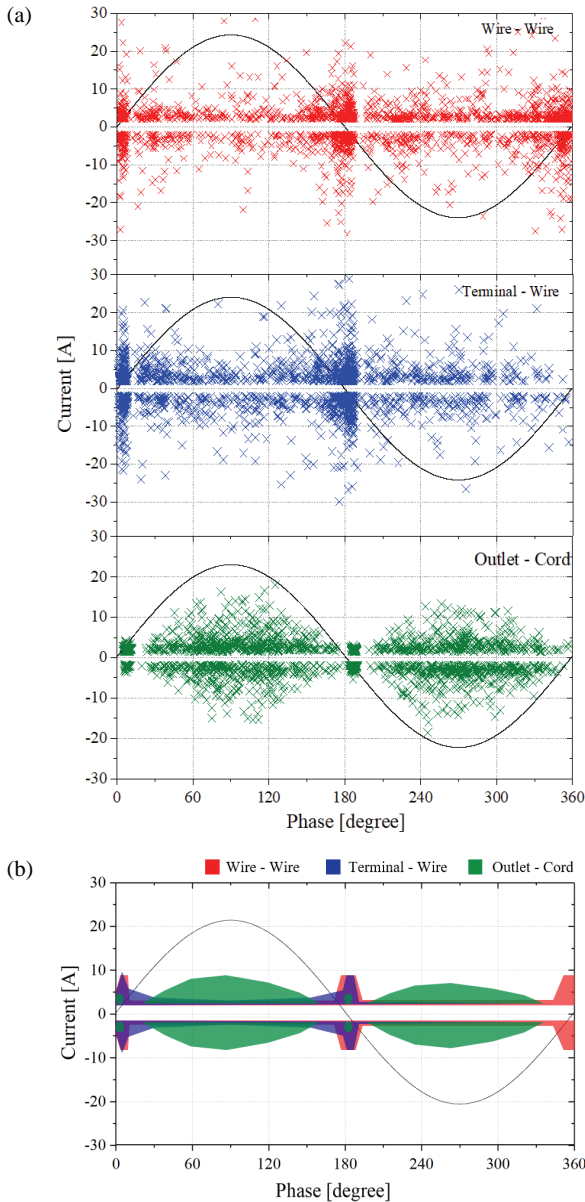
**Fig. 8.** A pattern depending on defects. (a) Phase distribution analysis pattern and (b) cluster.

그림 8(a)는 분석 알고리즘으로 획득한 결함별 패턴을 나타낸 것이다. 전선-전선에서는 0°, 180° 및 360°에서 아크 펄스가 대부분 분포해 있고 터미널-전선에서는 0° 및 180° 부근에 집중되어 있다. 접속기-플러

그는 터미널과 전선에서와 마찬가지로 0° 및 180°에 분포되어 있지만, 아크 전류 크기가 2~5 A의 크기를 갖는다. 0~2 A 크기의 신호의 경우 노이즈와 같은 기준 값(threshold level)에서 제거된다. (b)는 결함별 분포를 클러스터로 구분한 것으로 적색 영역은 전선과 전선에서 생기기 쉬운 부분 단선 결함을 의미한다. 청색 영역은 터미널에서의 접촉 불량이며 녹색영역은 접속기에서의 접속 불량을 의미한다.

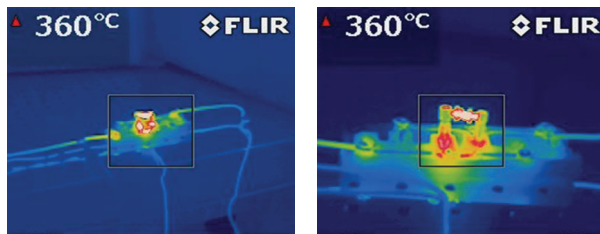
Fig. 9. Thermal distribution of an outlet with an incomplection connection.

그림 9는 직렬 아크가 발생할 때, 열화상 카메라로 열적 분포를 측정된 것이다. 아크가 발생하고 수분 내에 점점 부근의 온도가 약 100°C까지 증가했으며, 플러그의 금속 부분에서는 360°C으로 측정되었다. 탄화가 진행되는 주변부에서는 전선피복의 용융이 발생하였다. KS C 8305에 규정된 콘센트 및 플러그의 재질은 PS (polystyrene), PE (polyethylene) 또는 PP (polypropylene)로 내열성이 70~90°C인 것을 고려하면 미소한 직렬 아크도 발화원이 될 수 있음을 보여준다.
