# 마이카-에폭시 절연재료의 열화특성분석

논문  
11-2-1

## The Aging Characteristic Analysis of Mica-Epoxy Insulation Materials

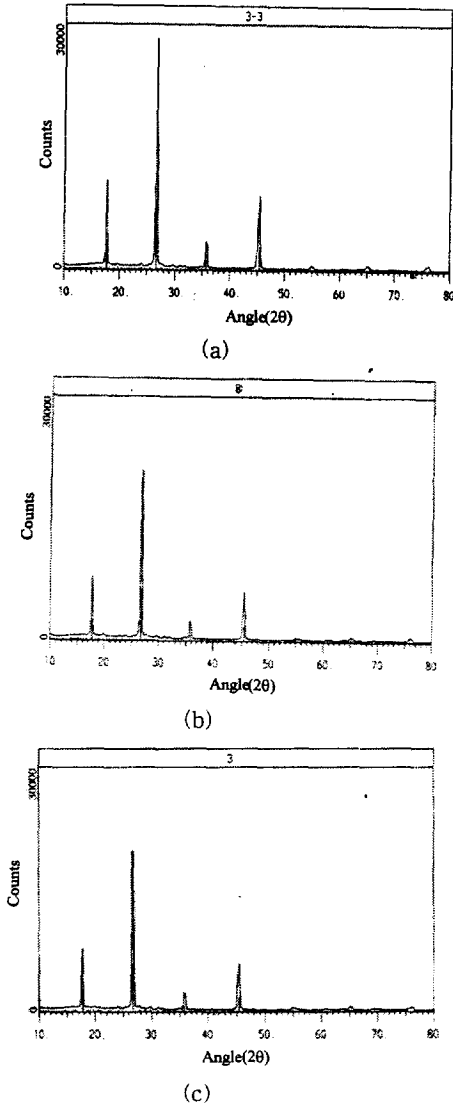
물질을 구성하는 원자에 의해 만들어지는 회절현상은 원자의 배열방법과 밀접하게 관련되어 있기 때문에 X선 회절패턴으로 부터 마이카결정의 구조에 대한 중요한 정보를 획득하고 상의 변화를 관찰할 수 있다.<sup>9)</sup> 그림 2는 각 시편에 대한 X-ray 분석 결과를 나타낸 것이다. 이것은 공기중 열화시편과 건전시편사이에 어떠한 상의 변화는 관찰되지 않았지만 강도의 차이가 보인다. 즉 공기중 건전시편의 경우 26.704° 부근에서 최대강도인 27,481 count/sec를 나타내며, 공기중열화 시편의 경우는 26.776° 부근에서 최대강도인 20,853 count/sec, 그리고 수소중 열화시편의 경우 26.736° 부근에서 최대강도인 19,827 count/sec로서 수소중 열화시편이 가장 낮은 값을 보이고 있다. 또한, 결정면과 면사이의 거리도 건전시편의 경우 3.330Å을 나타내고 있으며 공기중 열화시편이 3.330Å, 수소중 열화시편이 3.334Å으로 단위셀의 크기가 열화에 의해 축소됨을 알 수 있다.

그림 2. 건전 시편과 열화시편(수소중과 공기중)의 X-ray 비교분석

Fig. 2. The X-ray comparative analysis of sound and aging samples(under air and hydrogen)

(2) 마이카 결정의 구조와 상태를 파악하기 위하여 각 시편의 X-Ray를 분석한 결과, 각각의 분위기에서 열화된 시편과 건전시편의 상 변화는 관찰되지 않았지만 결정원소의 강도차이가 있음을 확인하였고 수소중 열화시편의 경우가 가장 낮았다.

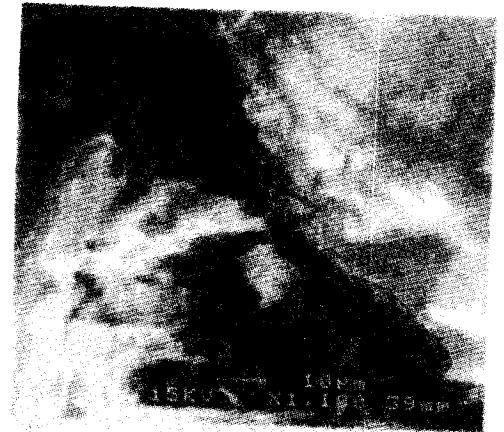
그림 8~11은 각각의 상태에서 절연파괴된 시편의 동도체측과 외부전극측의 측정결과인데, 공기

중인 경우 동도체측의 크랙의 크기는 1-5 $\mu$ m인데 비하여 외부전극측의 크랙은 50-100 $\mu$ m로서 외부로 진

그림 9. 공기중 절연파괴 시편의 SEM 과 EDS분석 (동도체측)

Fig. 9. The EDS and SEM analysis of breakdown sample in air (copper side)

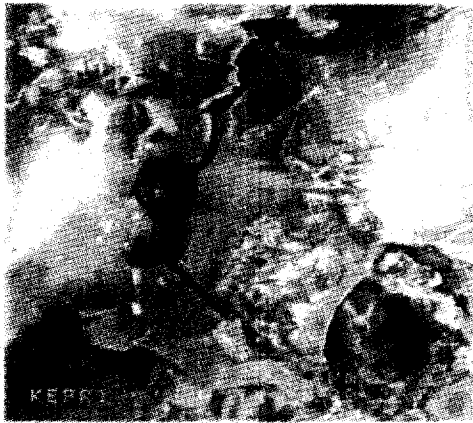
그림 10. 수소중 절연파괴 시편의 SEM 과 EDS 분석 (외부전극측)

Fig. 10. The EDS and SEM analysis of breakdown sample in hydrogen (Core side)

그림 10의 수소중 절연파괴 시료에 대한 SEM 및 EDS의 관찰 결과는 직경이 대략 1-5 $\mu$ m 정도이며 길이가 10-50 $\mu$ m 로 공기중 절연파괴 시료에 비하여 크랙의 크기가 작음을 볼 수 있었다.

(1) 공기중 및 수소중의 분위기하에서 각각 절연파괴된 시편의 분석결과 공기중에서 파괴된 시편의 경우보다 수소중에서 파괴된 시편이 수소이온과 수소압력(4kg/cm<sup>2</sup>)의 영향으로 판상의 마이카를 구속하고 있는 칼륨(K<sup>+</sup>)과 수소이온(H<sup>+</sup>)의 대체에 의하여 마이크로크랙들이 많이 발생한다는 것을 관찰할 수 있었다.

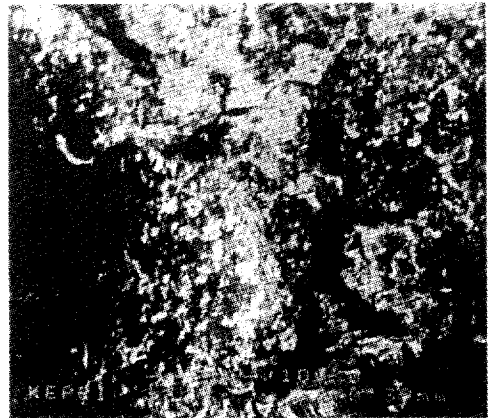
전될수록 부분방전의 영향이 크다고 생각되는 반면 수소중의 절연파괴 시료는 동도체측의 크랙의 크기가 크다. 이것은 수소압력의 영향으로 부분방전의 발생이 억제됨을 알 수 있다.

그림 11. 수소중 절연파괴 시편의 SEM 과 EDS 분석 (동도체측)

Fig. 11. The EDS and SEM analysis of breakdown sample in hydrogen (copper side)
